## Rapport

### MR-säkerhet, implantat

**Typ av implantat:** Expander bröstimplantat

**Datum:** 2014-10-02

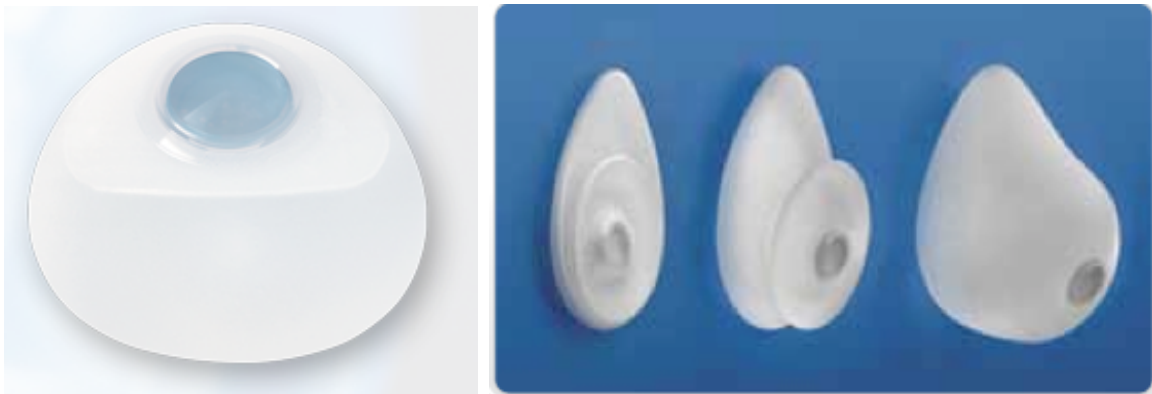
**Fig. 1** Mentor SILTEX CONTOUR PROFILE (t.v.) och Integra Breast Tissue Expander (t.h.).

De finns flera expanders som har magnetiska portar för att lättare lokalisera vart injektionen ska ske. De expander-implantat listade nedan får därför inte MR-undersökas. Implantatet kan då förflytta sig i patienten under MR-undersökningen vilket kan orsaka smärta och obehag och i värsta fall kan kirurgi behövas för att byta ut implantatet [7].

I Tabell 1 sammanfattas de expander implantat som är klassade som unsafe 1 enligt Shellock [2]. Även tillverkaren Mentor anger att alla deras CONTOUR PROFILE Tissue Expanders inte får MR-undersökas [8].

De expander-implantat listade i Tabell 1 får **inte** MR-undersökas då porten till implantatet är magnetiskt. Detta kan leda till både obehag för patienten och att implantatet förflyttas ur sitt läge vilket kan kräva kirurgiska åtgärder.
