Verktygsanvändning vid insatser

En studie vid tre räddningstjänster

CARER Rapport Nr 26

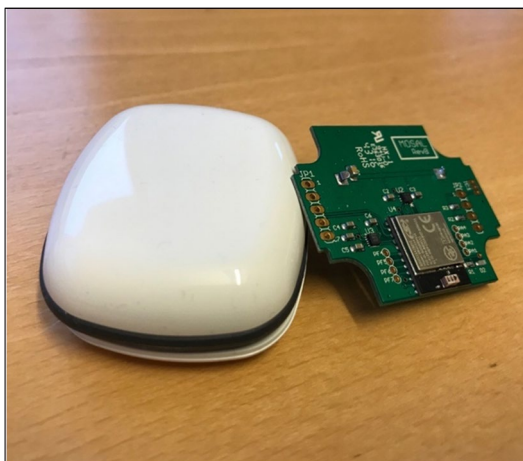
Figur 1: Sensor som användes för att märka upp verktyg och objekt i fyra räddningsfordon.

Projektet inleddes september 2016 med en utvecklingsfas där en *gyro- och magnetsensor (prototyp)* med blåttandstransceiver utvecklades (Figur 1). Denna del av projektet var, bland annat, ett samarbete med det MSB-finansierade forskningsprojektet Framtidens Skadeplats inom Centrum för forskning inom respons- och räddningssystem (CARER) vid Linköpings universitet.

Sensorn designades för att kunna monteras på alla förekommande verktyg i ett räddningsfordon, vara väder- och slitagetålig samt ha lång batteritid (c:a ett år). 650 stycken sensorer kom sedermera att upphandlas och tillverkas samt monteras i ett robust vattentätt hölje (se Figur 1).

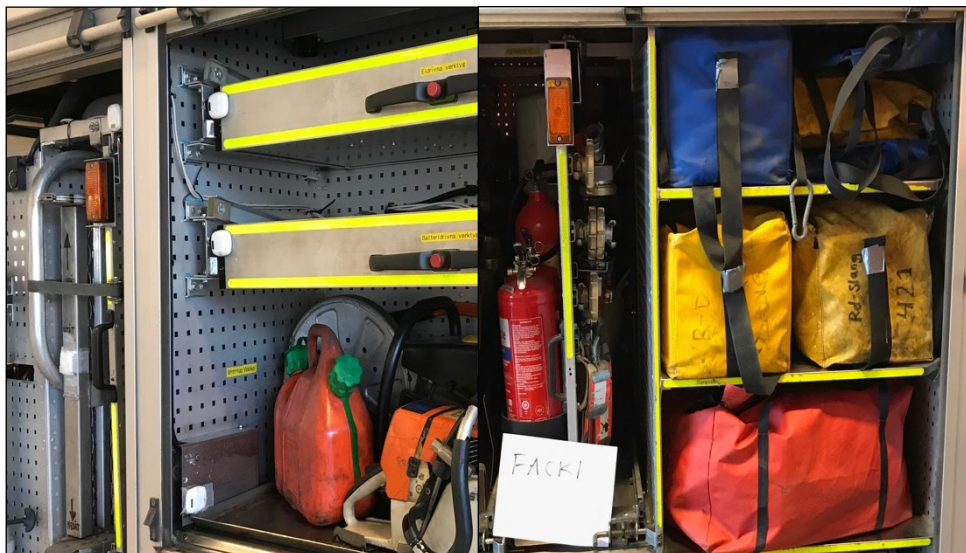
Figur 3: Vänster: Sensorer monterade på utdragshyllor och på skåpsdörr. Höger: Sensorer monterade på ett antal säckar, bland annat, med Rd-slang.

Installationen gick till så att alla verktyg ur varje skåp plockades ut och försågs med sensorer i samarbete med personal på plats (Figur 3, höger). I samband med detta namnsattes alla verktyg/sensorer och lades in i en databas. Adhesiv och specialtejper som klarade fukt användes. Ansatsen var att placera sensorer på verktyg där det var *praktiskt möjligt* och speciellt verktyg och instrument som används sällan, då det från uppdragsgivaren var viktigt att identifiera verktyg som kan tas bort från fordonet. Detta ledde även till - i några fall - vad gäller vissa verktyg som används mycket frekvent, inte fått sensorer (vissa slangar i bakvagn, Holmatro mm.).

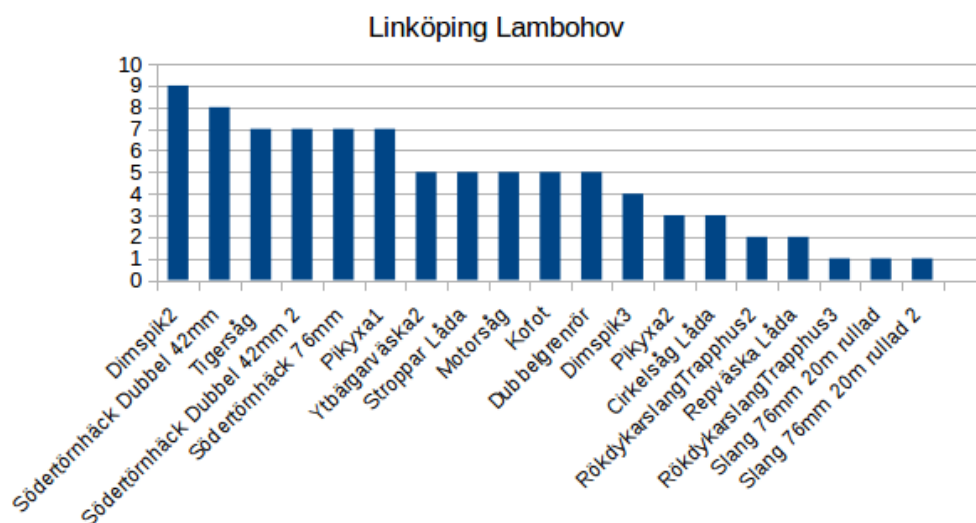
Figur 4: Grafen visar användningsfrekvens för de minst använda verktygen hos förstavagnen vid brandstationen i Lambohov under perioden 2017-03-01 – 2017-06-30 och 2017-08-30 – 2017-11-30. Grafen visar all hantering som gjorts inklusive förflyttningar av objekt i skåp samt test/underhåll som gjorts utanför hemmastationen.

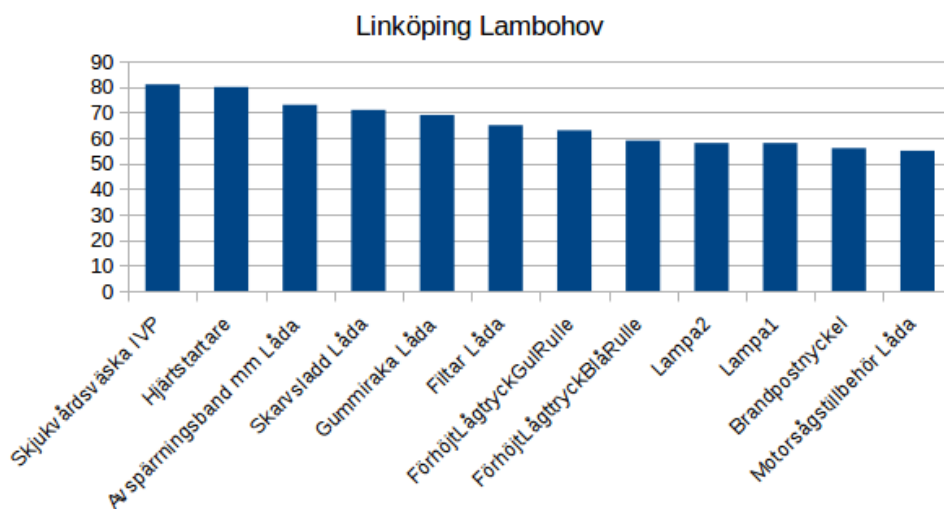
Figur 5: Grafen visar användningsfrekvens för mest använda verktygen hos förstavagnen vid brandstationen i Lambohov under perioden 2017-03-01 – 2017-06-30 och 2017-08-30 – 2017-11-30. Observera att det finns andra verktyg som är mycket frekvent använda på fordonet som inte har fått sensorer i studien och vars användning alltså inte registrerats.

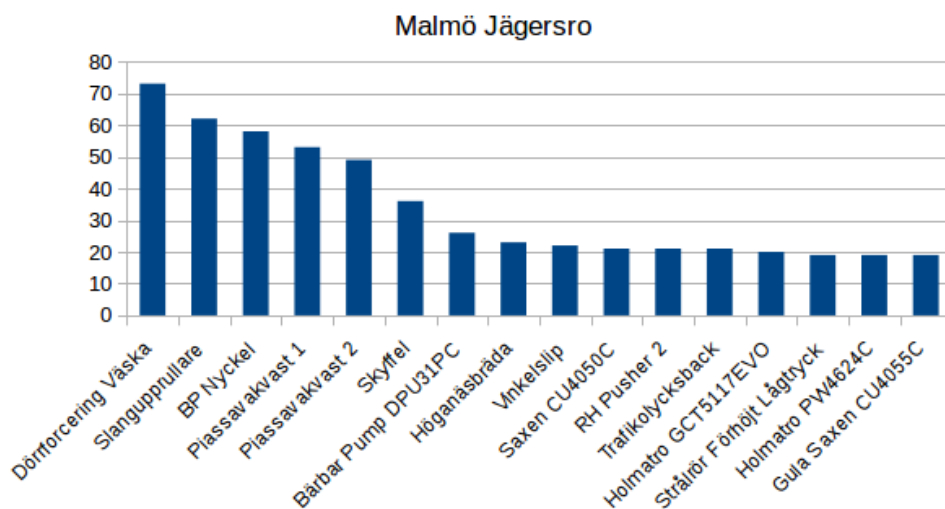
Figur 7: Grafen visar användningsfrekvens för de mest använda verktygen hos förstavagnen vid brandstationen i Jägersro under perioden 2017-03-01 – 2017-06-30 och 2017-08-30 – 2017-11-30. Brandposthuvudet var hanterat c:a 80 ggr. Detta stämmer inte med användningen av motsvarande brandpostsnyckel (58 ggr) vilket kan förklaras med att verktyg från andra fordon använts alternativt sensorfel. Observera att det finns andra verktyg som är mycket frekvent använda på fordonet som inte har fått sensorer i studien och vars användning alltså inte registrerats.

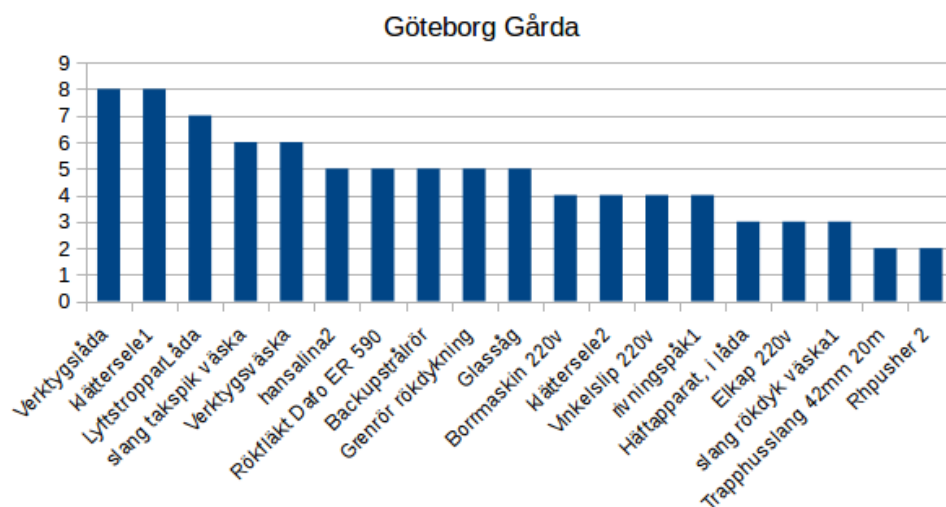
Figur 8: Grafen visar användningsfrekvens för de minst använda verktygen hos förstavagnen vid brandstationen i Gårda under perioden 2017-03-01 – 2017-06-30 och 2017-08-30 – 2017-11-30. Grafen visar all hantering som gjorts inklusive förflyttningar av objekt i skåp samt test/underhåll som gjorts utanför hemmastationen.

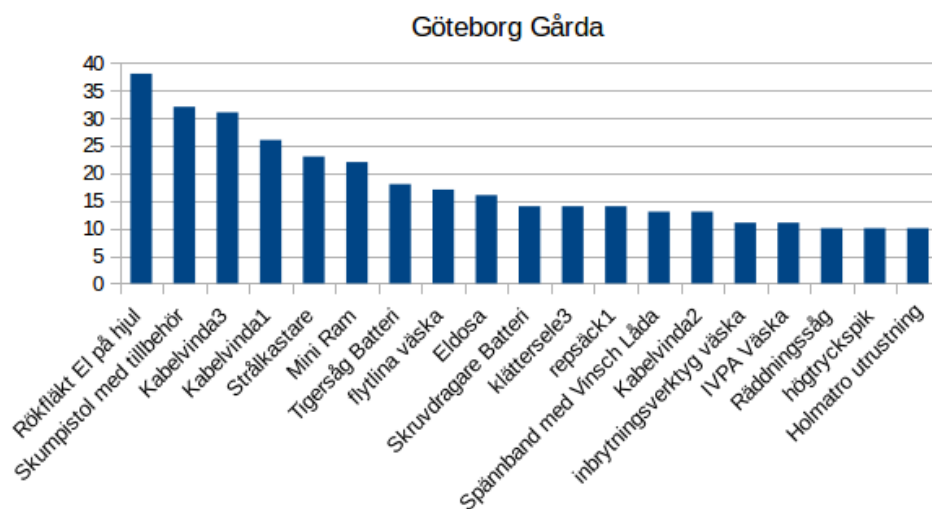
Figur 9: Grafen visar användningsfrekvens för de mest använda verktygen hos förstavagnen vid brandstationen i Gårda under perioden 2017-03-01 – 2017-06-30 och 2017-08-30 – 2017-11-30. RMI – räddningsmedicinsk insatsväska finns inte med i underlaget eftersom den inte fanns med i fordonen vid installationen av sensorsystemet i mars 2017. RMI har hög användningsfrekvent enligt samtal med personal. Observera att det finns andra verktyg som är mycket frekvent använda på fordonet som inte har fått sensorer i studien och vars användning alltså inte registrerats.

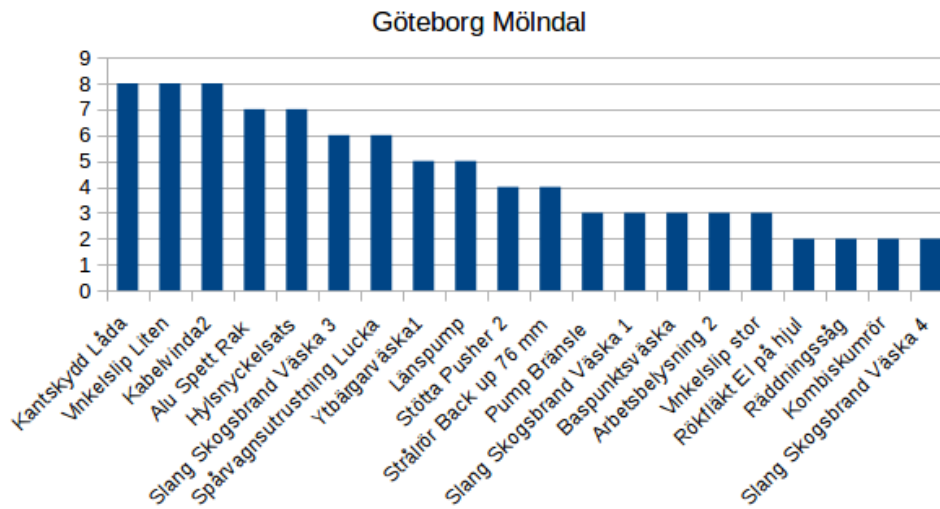
Figur 10: Grafen visar användningsfrekvens för de minst använda verktygen hos förstafordonet vid brandstationen i Mölndal under perioden 2017-03-01 – 2017-06-30 och 2017-08-30 – 2017-11-30. Grafen visar all hantering som gjorts inklusive förflyttningar av objekt i skåp samt test/underhåll som gjorts utanför hemmastationen.

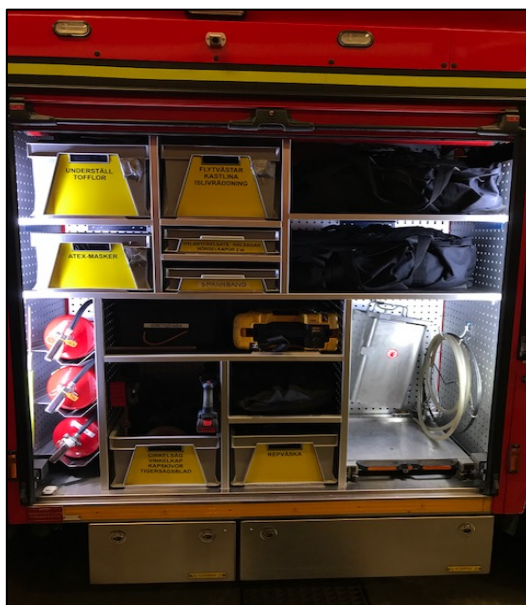
Figur 12. Skåp 1 på förstavagnen i Lambohov, Linköping. Tunga backar och lampor är i de flesta fall placerade nertill i skåpen.

Det studerade fordonet i Lambohov är relativt nyinköpt (Sala Brand) och nyutrustad. Flertalet objekt är placerade i backar eller större väskor (se Figur 12).

Tunga backar är i de flesta fall placerade lågt ner i skåpen, vilket underlättar hanteringen. Frekvensanalysen av användningen av dessa indikerar att de används relativt lite och ej behöver flyttas. Tabell 1 och Tabell 2 visar objekt som är placerade högt upp i respektive skåp och som är av intresse vid en större ergonomisk översyn av vagnen.
